# Laudo Técnico

Realizou-se vistoria no dia 7 de Março de 2018, as 10:00 h, na Rua José Ostrowski Junior, para determinar as condições estruturais e de serviço da ponte Pênsil Artur Ostrowski. Esta ponte, construída no sistema estrutura de concreto, cabos de aço de suspensão e tabuleiro misto madeira-perfil de aço, foi executada entre os anos de 2006 e 2007. O vão central da ponte, que é suspenso, possui 85,00 m de extensão, sendo que o comprimento total é de 179,00 m.

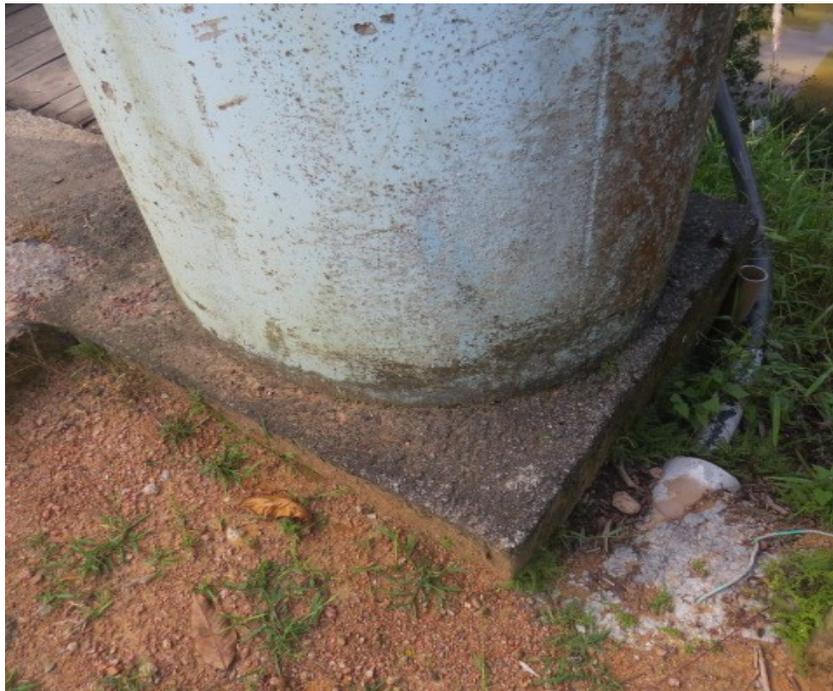
As fundações, estão em perfeitas condições de serviço. O sistema que foi executada a ponte, com estacas pré moldadas de concreto apoiadas sobre blocos não apresenta nenhum problema aparente. Os colarinhos dos pilares não apresentam fissuras e não houve nenhum deslocamento da fundação. Esta vistoria se estendeu a todos os blocos de fundação, tanto das colunas de sustentação dos cabos como as de sustentação da laje de acesso.

Foto 1 – Observamos que o pilar junto ao bloco, não apresenta ocorrência de fissura ou trinca.

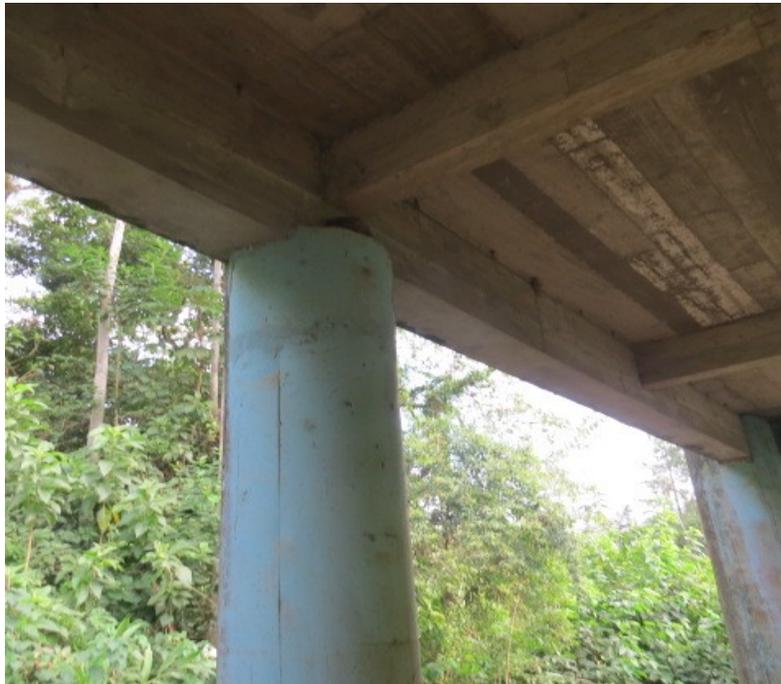
Estas peças estruturais, com a aplicação de cargas de serviço, demonstraram bom desempenho. Todos estas peças estruturais não apresentaram deslocamentos, fissuramento e desgaste. A laje de acesso está em perfeita condição sendo que as armaduras, bem posicionadas na execução, com o desgaste normal do concreto não ficaram expostas. Os pilares intermediários estão bem posicionados e perfeitos. Vigas estão perfeitas, sem fissuramento.

Foto 2– Observamos que o pilar, a viga e a laje estão em perfeitas condições de uso.

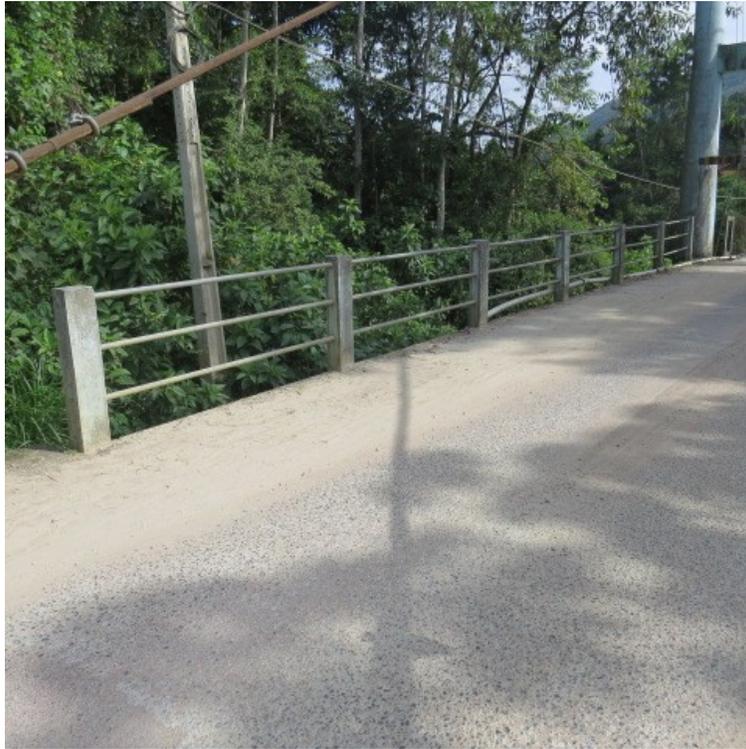
Foto 3– Observamos que a laje não possui problemas estruturais e está em perfeitas condições de uso.

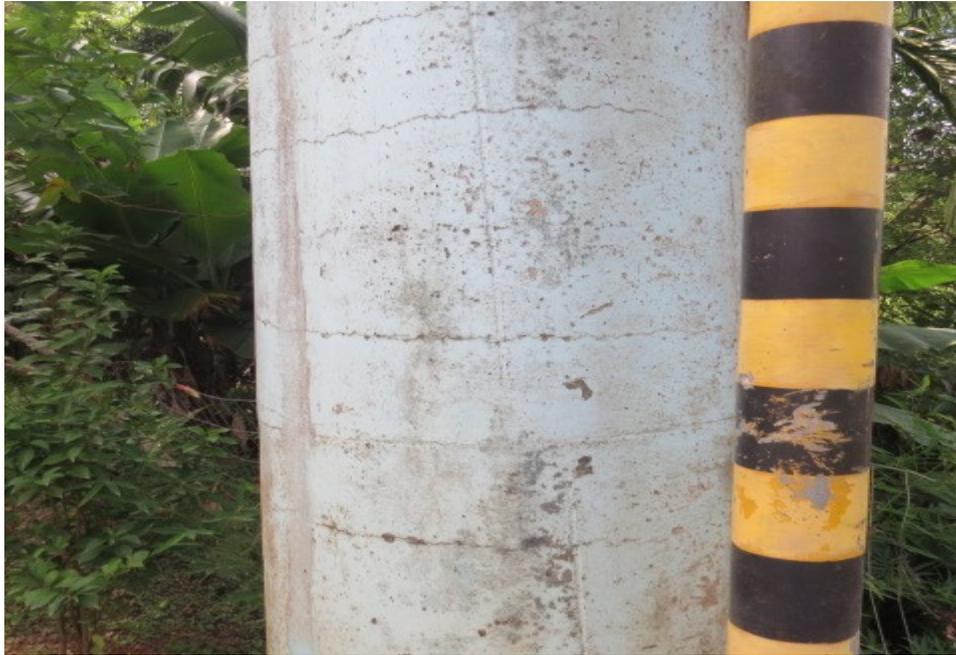
Os pilares principais apresentaram comportamentos diferentes. Enquanto os que estão locados na Rua Otto Maier apresentaram pequenas fissuras, os do lado da Rua José Ostrowski Junior ficaram perfeitos. A explicação para tal fato é que a área de apoio do primeiro está apenas no bloco de fundação dos pilares; no outro lado sendo que tem toda a estrutura da laje, vigas e pilares intermediários, a reação às forças de tração no pilar foi absorvida pela estrutura. Mesmo com essas pequenas fissuras, o que estruturalmente é aceitável o pilar está em perfeitas condições de uso.

Foto 4 - fissuras de serviço no pilar de apoio dos cabos.

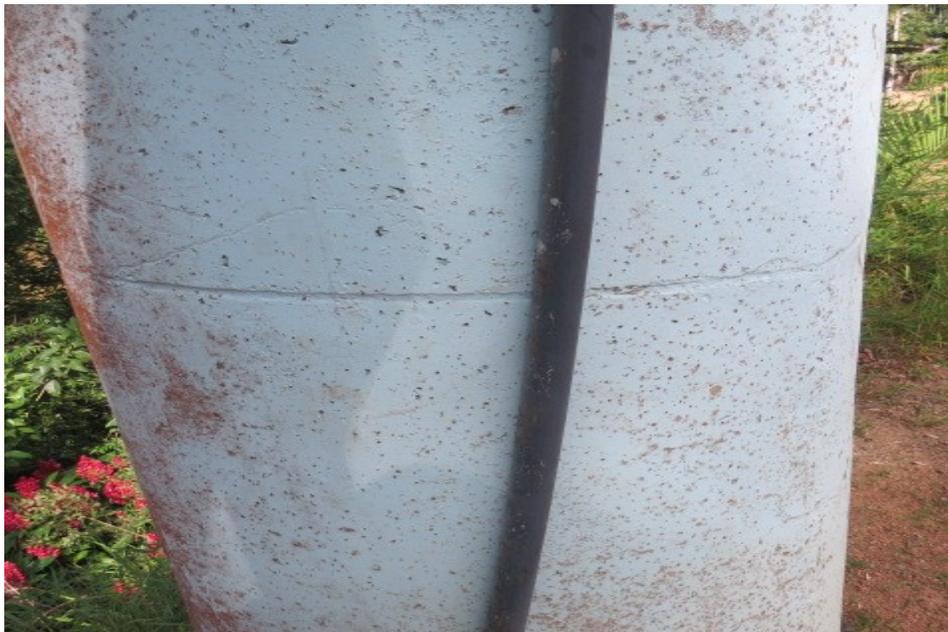
Foto 5 - fissuras de serviço no pilar de apoio dos cabos.

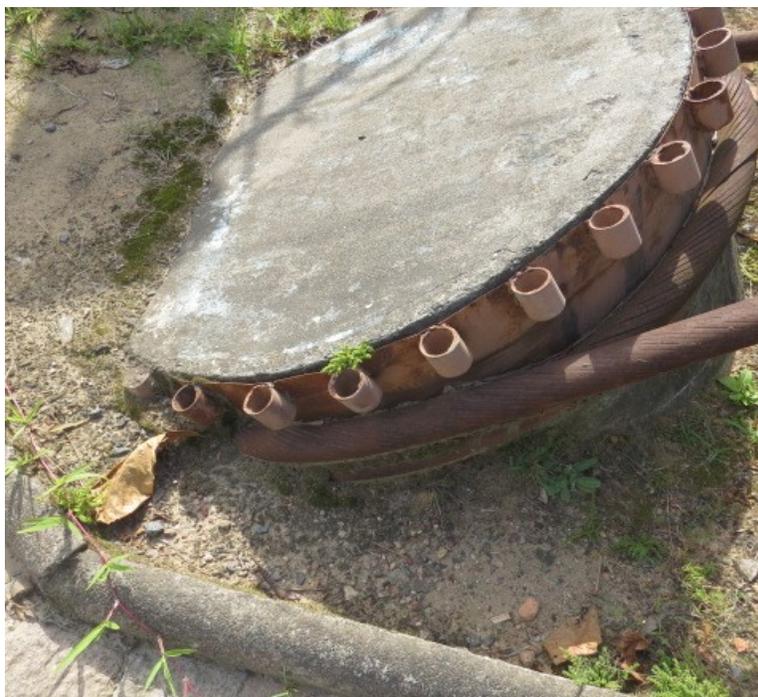
Os blocos de apoio dos cabos principais estruturalmente estão sem problemas. Apresentam porém falta de manutenção com o crescimento de vegetação junto ao cabo o que pode ocasionar no futuro rompimento de pequenas áreas de concreto.

Foto 6 - Bloco de apoio dos cabos

- 3) MAS PARA MANTER O TRÁFEGO NO LOCAL, DEVERÃO SER TOMADAS MEDIDAS CORRETIVAS COMO SUBSTITUIÇÃO DO TABULEIRO DE MADEIRA, LIMPEZA DOS APARELHOS DE APOIO, SUBSTITUIÇÃO DE GRAMPOS DE APOIO DOS PENDURAIIS, SUBSTITUIÇÃO DA TELA DE PROTEÇÃO DE PEDESTRES. OUTRA PROVIDÊNCIA SERÁ SUBSTITUIR PLACAS DE SINALIZAÇÃO E BAIXAR A ALTURA DO ACESSO À PONTE.

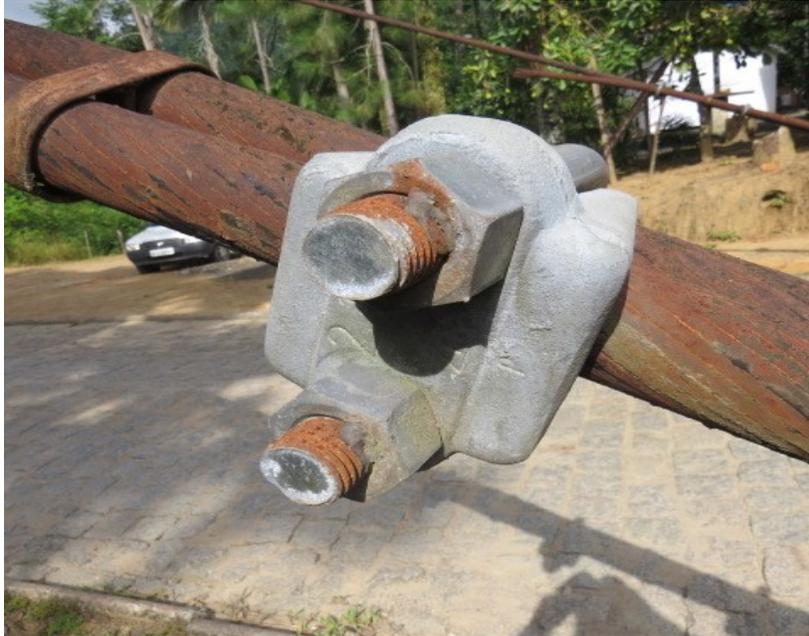
Os cabos de aço principais e os pendurais, estão em perfeitas condições de uso. Estão devidamente fixados e apresentam apenas para o principal um pouco de oxidação que para esse tipo de cabo é normal. Os cabos secundários (pendurais) estão em boas condições. Os grampos dos cabos principais junto ao bloco de apoio estão perfeitos mas com um pouco de oxidação na parte roscável; já algumas grampos leves de apoio dos pendurais sofreram um pouco com oxidação na parte roscável. Claro que estas peças poderiam ser substituídas. Entretanto um trabalho de remoção da oxidação será suficiente pois não foi observada a perda de massa do parafuso.

Foto 7 – Grampo pesado de fixação do cabo principal

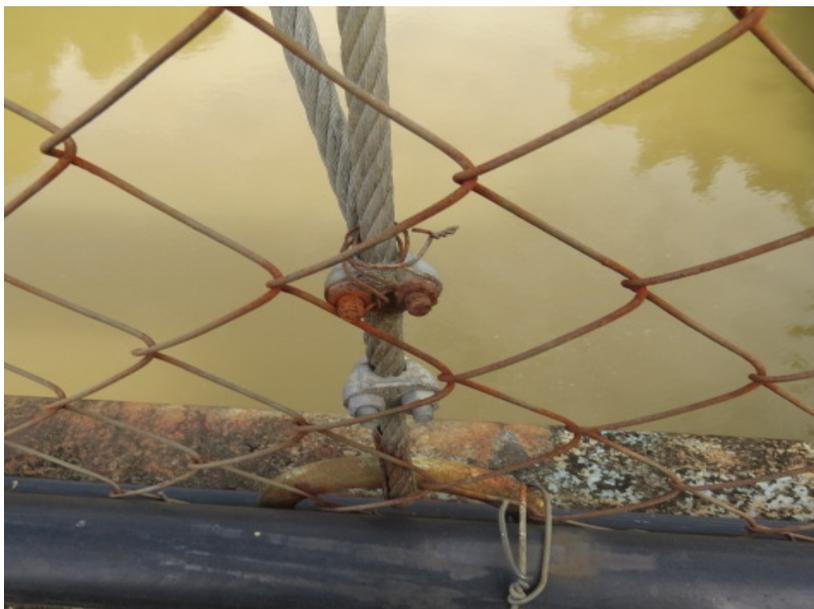
Foto 8 – Grampo leve de fixação do pendural

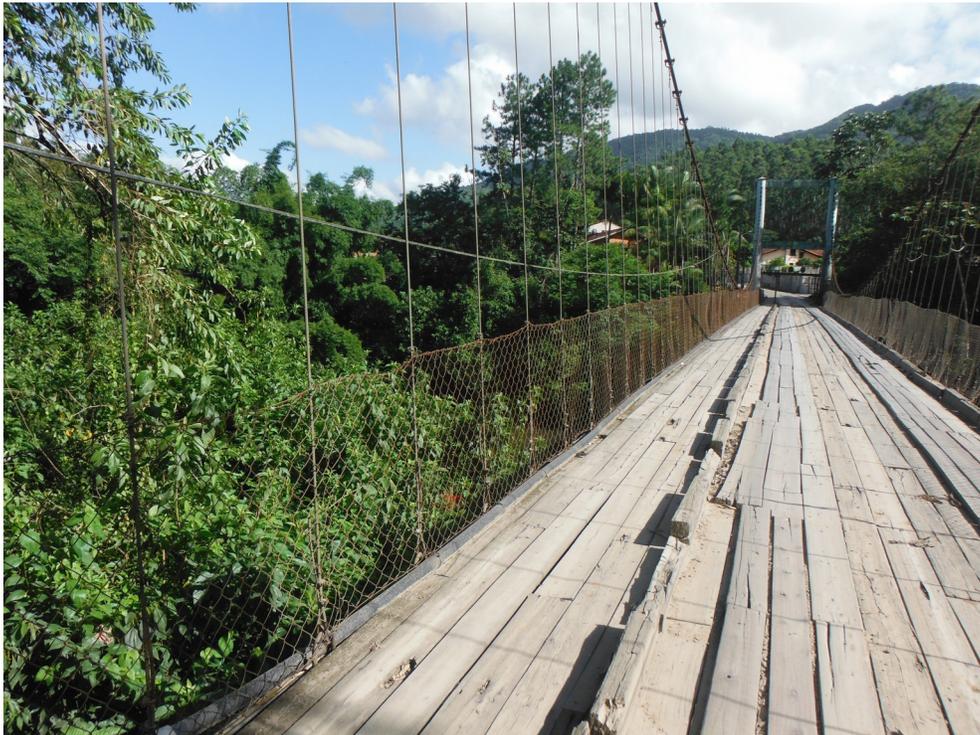
Apesar das constantes trocas nas tábuas do tabuleiro, o mesmo apresenta problemas de apodrecimento, aparecimento de fungos, trincas e rachaduras. As transversinas estão apesar da idade em boas condições; claro algumas precisam ser substituídas. Mas falha imediata ou rompimento está descartada e o tabuleiro está em uso. As longarinas de aço apesar de um pouco de oxidação, estão em boas condições de uso.

Foto 9 – Tabuleiro em uso

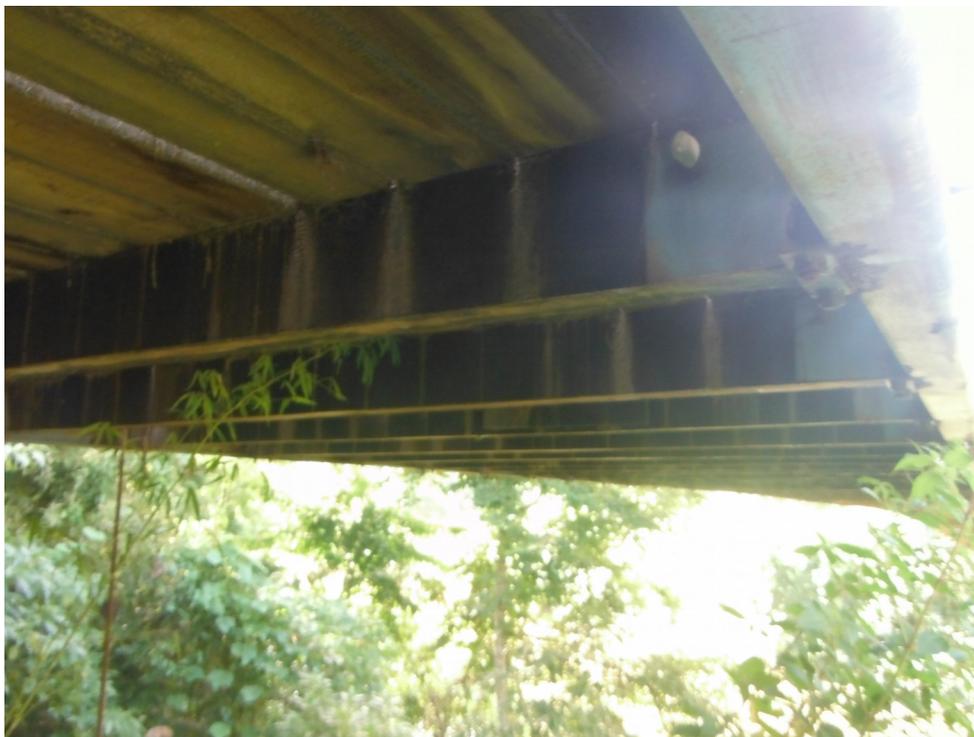
Foto 10 – Transversina de madeira e longarina metálica.
