SONDAGEM ROTATIVA – MÉTODO EXECUTIVO

Laudo n°: 2112581.

Obra: Centro Municipal de Educação Ambiental Parque Carlos Pietro Vota.

Local: Rua Silvio Scoz, São Pedro Novo, Rodeio - SC.

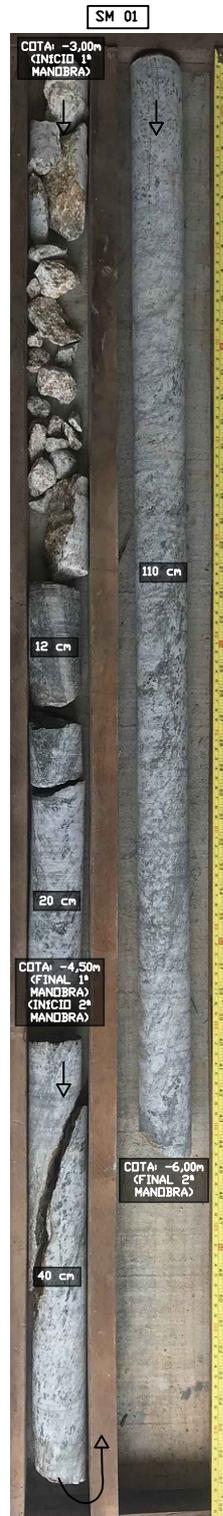
RELATÓRIO FOTOGRÁFICO DE AMOSTRAGEM

REF.
SM 01

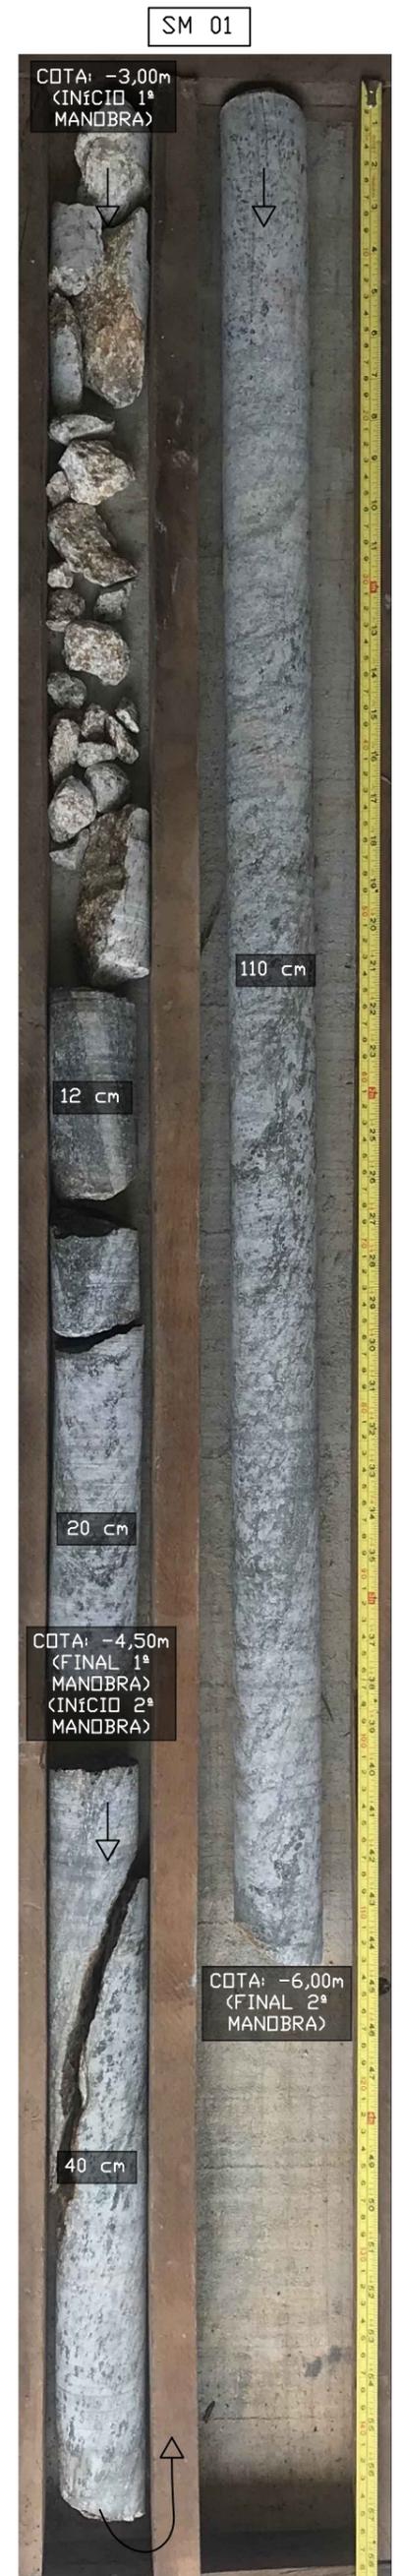
SONDAGEM: SM 01 COTA (m): 0,00 Inclinação: Vertical.

| Nível d'água | Amostra | Profundidade da camada (m) | Penetração: (golpes/30cm) | | Gráfico | Revestimento Ø 76,2mm Amostrador { Ø interno: 34,9mm Ø externo: 50,8mm Peso 65Kg - Altura de queda: 75cm | FOLHA 01 | | | |
|---|---|---|---|---|---|--|---|---|---|--|
| | 4 | 4,50 | | | [Gráfico] | ALTERAÇÃO DE ROCHA (A4), DEPOSITO SEDIMENTAR, COLORAÇÃO AMARELA, DA COBERTURA SEDIMENTAR DO CENOZOICO (CZ). (CPRM: Q2a). | F5 | 1,50 | 21,33 | |
| | 5 | 6,00 | | | [Gráfico] | ROCHA (A2), GNAISSES TONALÍTICOS, COLORAÇÃO CINZA COM PIGMENTAÇÃO LILAS, DO COMPLEXO GRANULÍTICO DE SANTA CATARINA. (CPRM: PP2op). | F1 | 1,50 | 100,00 | |
| | 6 | | | | | PERFURAÇÃO INTERROMPIDA POR SOLICITAÇÃO DO CONTRATANTE | | | | |

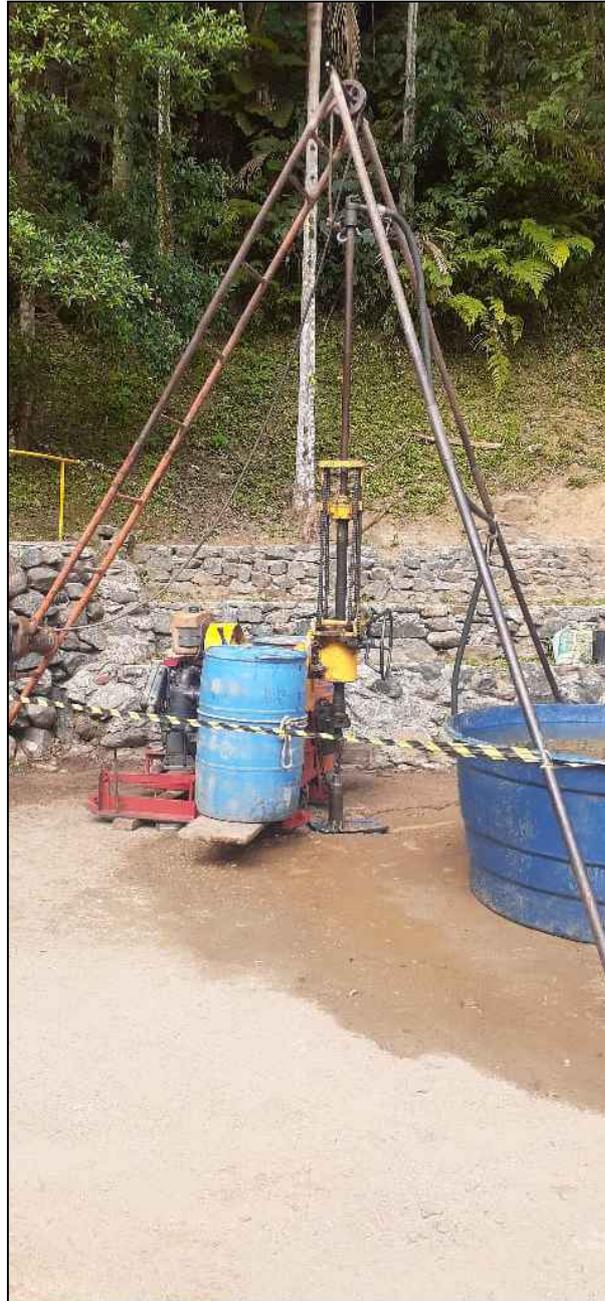
FOTO 01

EQUIPAMENTO SM 01

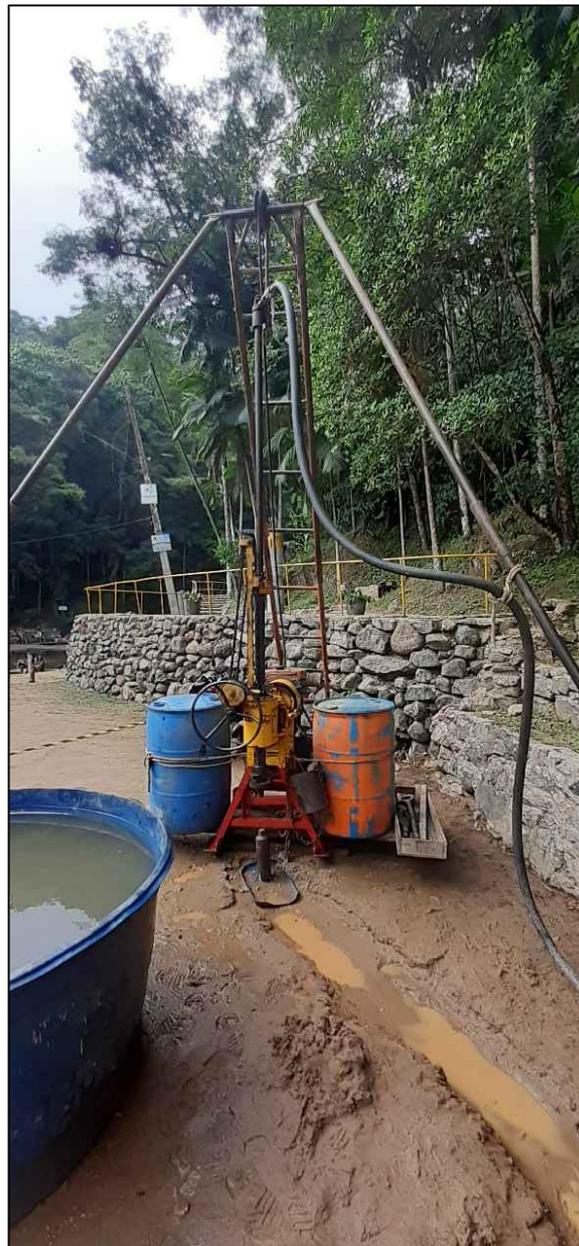
FOTO 02

EQUIPAMENTO SM 01

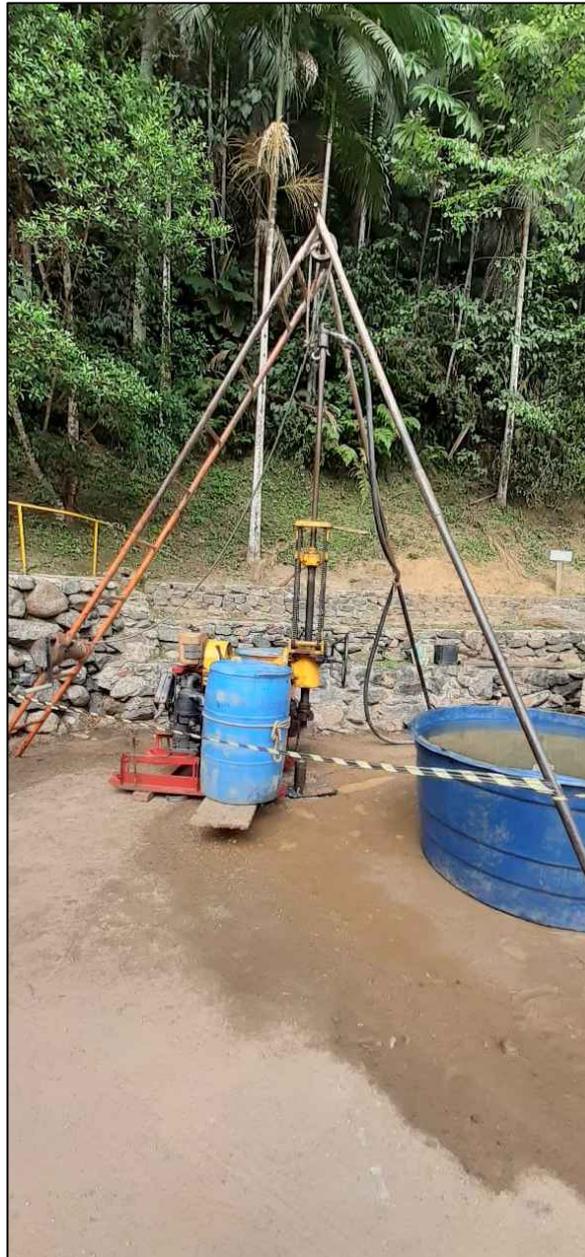
FOTO 03

EQUIPAMENTO SM 01
