## **MEMORIAL DESCRITIVO DE PROJETO DE LIMPEZA E DESASSOREAMENTO DO RIBEIRÃO RODEIO 12.**

Desassoreamento e Limpeza, Ribeirão Diamante, Bairro Diamante, Rodeio – SC.

Trecho 06

Município de Rodeio - SC – Santa Catarina.

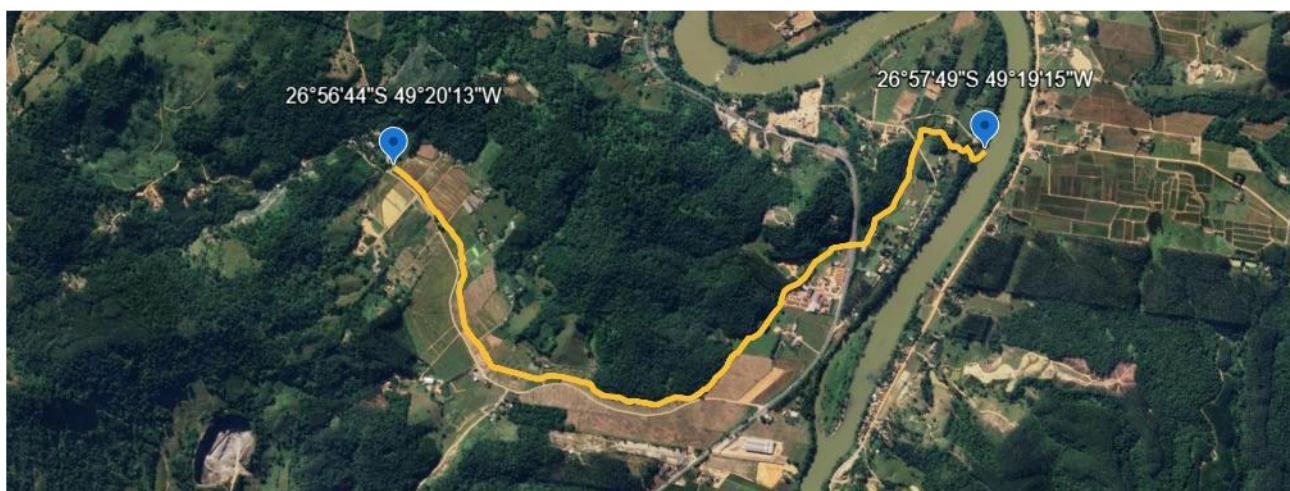
**LOCALIZAÇÃO DA INTERVENÇÃO**

Ribeirão Diamante – início na coordenada 26°56'44"S 49°20'13"W até 26°57'49"S 49°19'15"W

**Coordenadas aproximadas:** Inicia-se no ponto 26°56'44"S 49°20'13"W até 26°57'49"S 49°19'15"W

**Limites do trecho:** As intervenções deverão ter início no ribeirão diamante, distante aproximadamente 160 metros da esquina com a rua Cachaça Tessarollo, prosseguindo em direção a confluência com o rio Itajaí-açu.

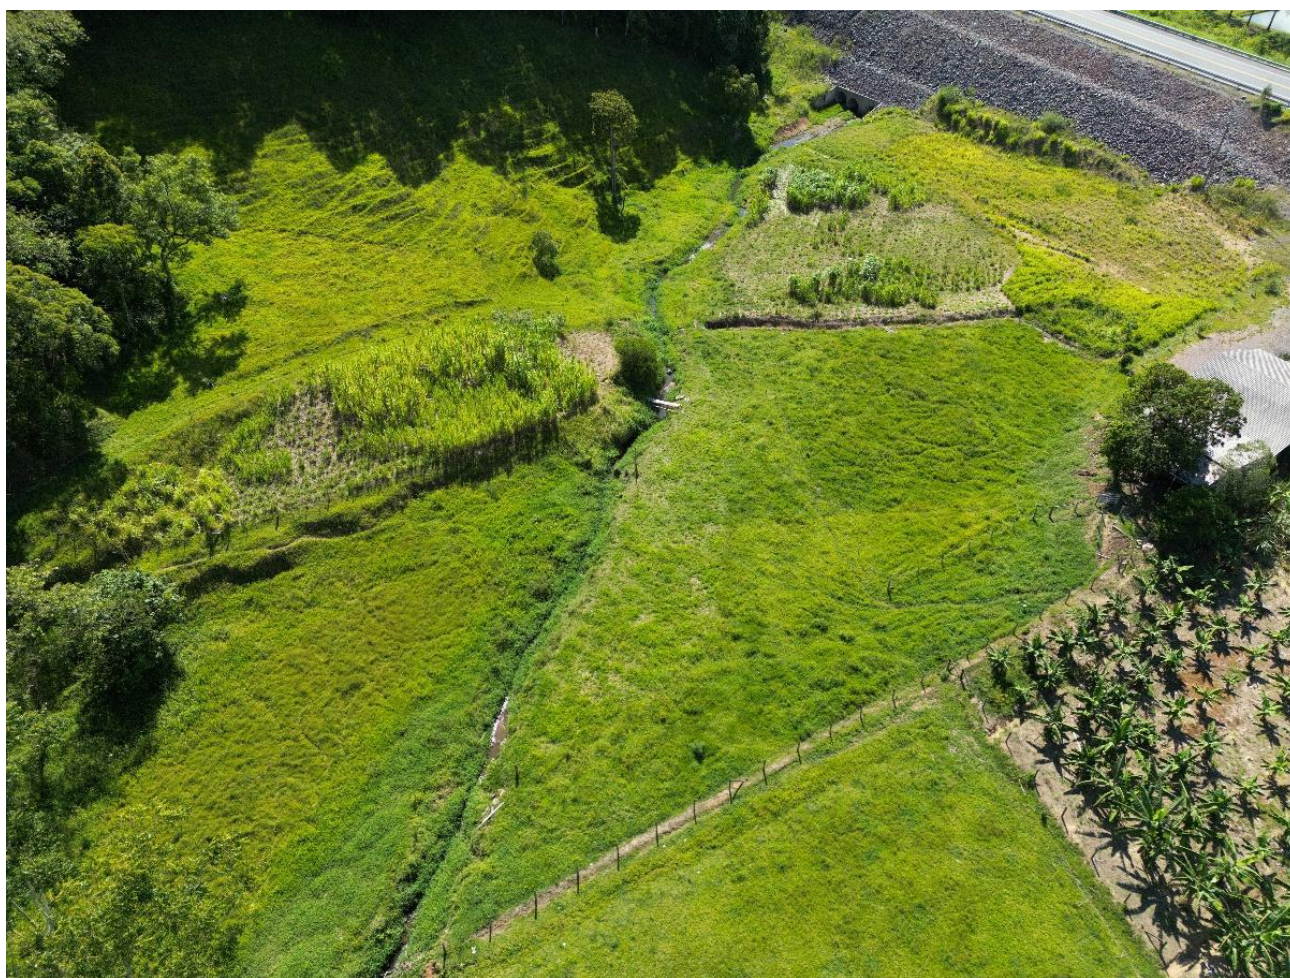
Ribeirão Diamante – Coordenadas 26°57'39.9"S 49°19'49.1"W

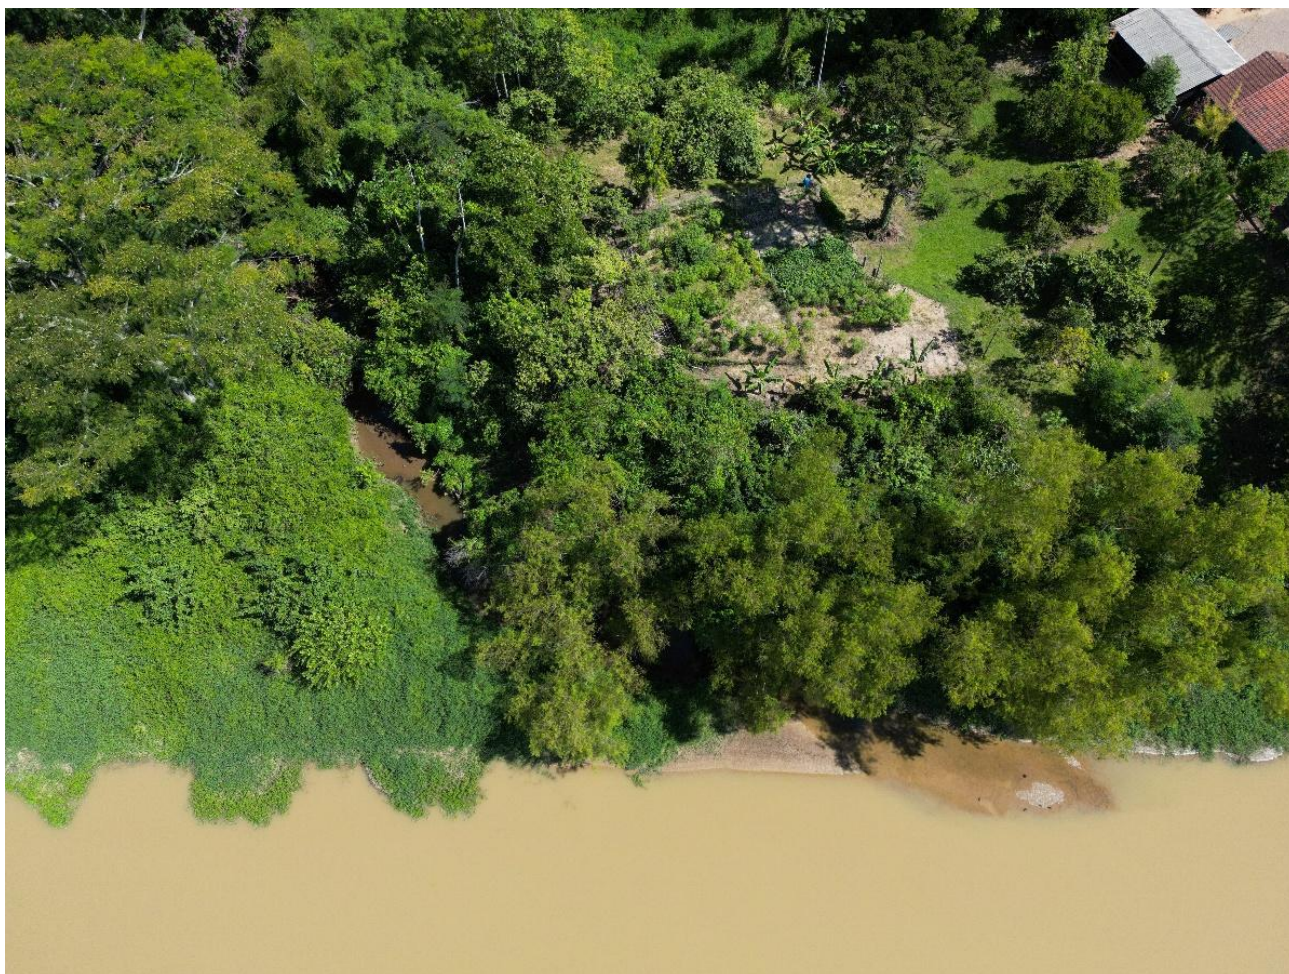
Ribeirão Diamante – Coordenadas 26°57'49.5" S 49°19'15.2" W
